Behoud van monumenten door herontwikkeling

Herbestemming en energiebesparing als middel

Ing. M.C. (Maarten) Vieveen

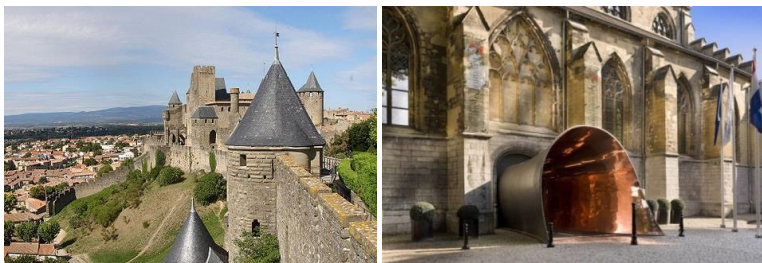
*Afbeelding 1 en 2; Carcassonne (Wikipedia 2014),
Kruisherenhotel Maastricht (Herbestemming.nu 2014)*

Ook kan de restauratieopvatting, of restauratie filosofie, van stakeholders verschillen: welke soort aanpassingen zijn acceptabel: reversibele maatregelen, herbouwen, contrasterend bouwen? Deze opvatting kan verschillen per persoon, maar ook in tijd kan deze opvatting zicht ontwikkelen. De restauratie van de citadel van Carcassonne door Le-Duc in 1879 ging uit van restaureren naar de oorspronkelijke vorm (afbeelding 1). Echter is het vaak onzeker wat de oorspronkelijke is geweest, zo is de restauratie van de citadel hoogstwaarschijnlijk een interpretatie van Le-Duc geweest. Een ander voorbeeld is de herbouw van Europese binnensteden zoals Brugge of Praag na de Tweede Wereldoorlog: monumentale binnensteden, maar wel ‘nieuwbouw’. In de huidige tijdsgeschiedenis ligt het accent op het zichtbaar maken van de bouwhistorie: het gebouw vertelt zijn verhaal. Daarbij horen het in het zicht laten van bouwfasen (zoals verschillende metselverbanden) en het toevoegen van een hedendaagse tijdslaag (mits ondergeschikt) waarvoor contrasterende vormen en materialen veelal worden toegepast (afbeelding 2).

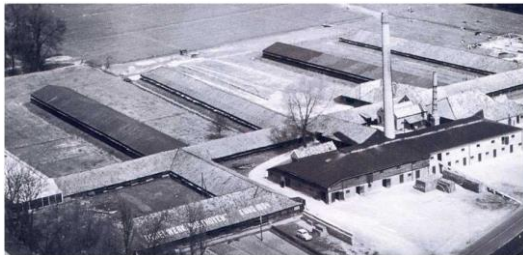
Afbeelding 3; steenfabriek Tichelwerk (Gemma BV 2008)

De eerste case studie betreft een vervallen steenfabriek Tichelwerk (afbeelding 3) in Wirdum (Gr). Alhoewel dit gebouw geen monumentale status heeft, wel is in 1993 een verzoek gedaan deze aan te wijzen als rijksmonument. Een gebouw met een van de grootste ringovens die in Nederland, en waarvoor sinds 1993 diverse plannen voor herontwikkeling zijn voorgesteld (Vieveen 2012). Verschillende mechanismen hebben sloop en behoud van het gebouw beïnvloed.

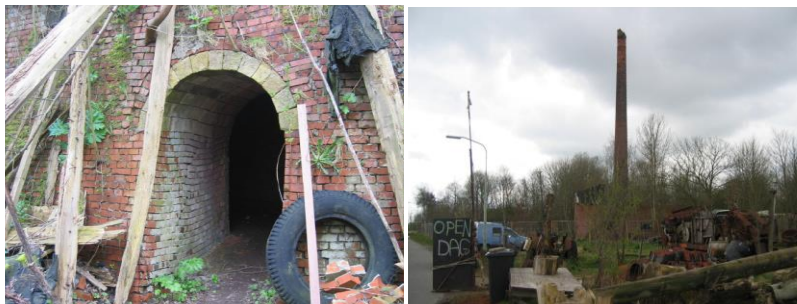
Afbeelding 8 en 9; verval ringoven en krakers in steenfabriek (Gemma BV 2008)

Aangezien gevaarlijke situaties konden ontstaan rondom de ruïneuze steenfabriek werd met de krakers afgesproken dat zij het gebied zouden beheren (afbeelding 9):

bezoekers van het terrein weren of behoeden voor gevaar. Dit zou worden gehandhaafd tot een nieuwe eigenaar zich zou aanmelden.

Ongeveer een decennia later, in 2004, werd met de eigenaar van het terrein een nieuwe plan ontwikkeld. In tussentijd hadden krakers het terrein eigen gemaakt en was door nalatigheid in onderhoud door de eigenaar van de voormalige steenfabriek

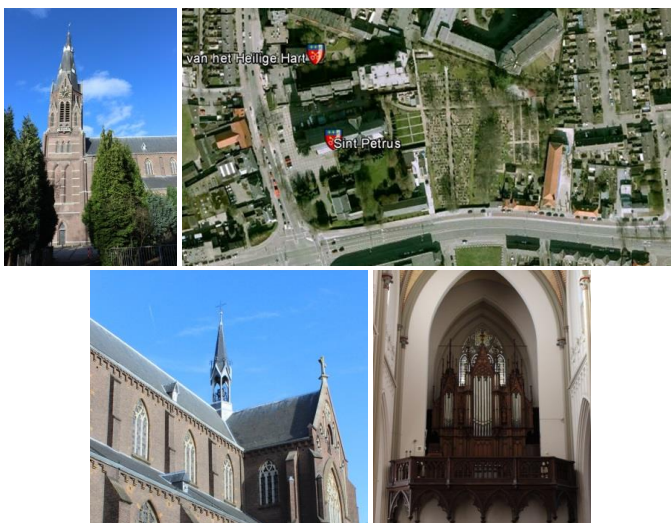
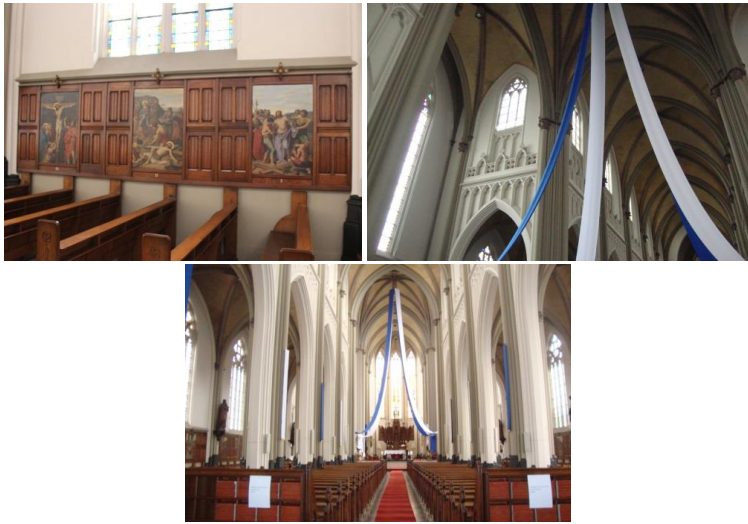
Afbeelding 12; locatie, exterieur en interieur Sint Petruskerk (Vieeen 2013 en 2014)

De Sint Petruskerk in Eindhoven is tussen 1874 en 1903 gebouwd naar ontwerp van architect Van Tulder. Na het instorten van de toren in 1875 is een nieuwe toren opgericht tussen 1912 en 1913. Het rijksmonument is een neogotische kruisbasiliek met bundelpijlers, traceringen boven de scheibogen, stenen kruisribgewelven en glas-in-loodramen. Tevens zijn veel losse elementen aanwezig zoals de kruiswegstatie in de lambrisering, een tabernakel, altaren, een biechtstoel, houten beelden en een kerkorgel uit 1897 van de firma E.F. Walcker & Cie (figuur 12).
